## 面铣削异常刀纹问题分析

江铃汽车股份有限公司 江西南昌

### Analysis of abnormal knife pattern in surface milling

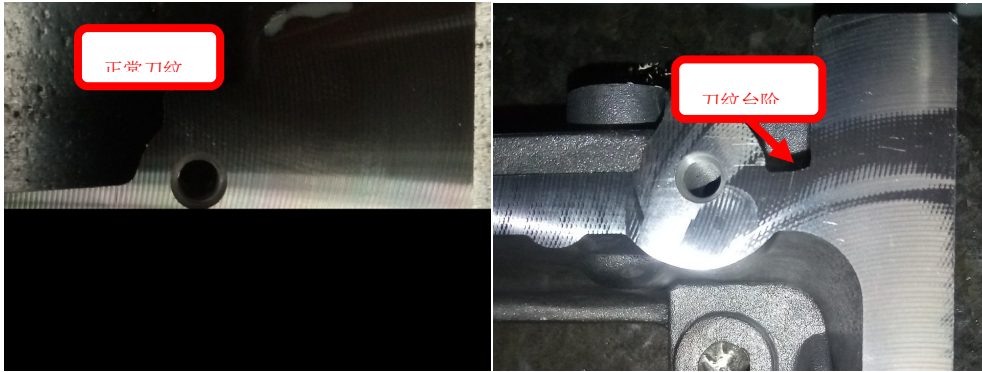
图 1

正常加工加工面刀纹如下左图示, 异常刀纹或刀纹台阶如下图 1 示。摇臂室座顶面加工整个工艺过程中, 影响因素比较多, 设备、夹具、刀具、工件、切削液等均会影响加工表面质量, 我们从人、机、料、法、环五个方面逐一进行分析:

综合以上分析,加工产生异常刀纹的主要影响因素为设备B轴间隙大,达到0.12mm,以及设备地脚螺钉松动。通过进一步检查,发现B轴与夹具体联接的紧固螺母存在松动情况,重新进行紧固后打表测量,间隙仅0.005,符合设备出厂要求,加工5台验证,摇臂室顶面异常刀纹仍然存在,但手指触摸台阶感较之前明显减轻。对地脚螺钉进行紧固后再次试加工验证,摇臂室顶面异常刀纹消除。故可确认B轴与夹具体联接的紧固螺母存在松动导致B轴间隙大,地脚螺钉松动是该异常刀纹产生的根本原因。
