## 飞利浦 64 排 128 层 Incisive 极光 CT 结构分析及故障案例剖析

广西壮族自治区贵港市中西医结合骨科医院 广西贵港

### Structural analysis and fault case analysis of Philips 64 row 128-layer incision aurora CT

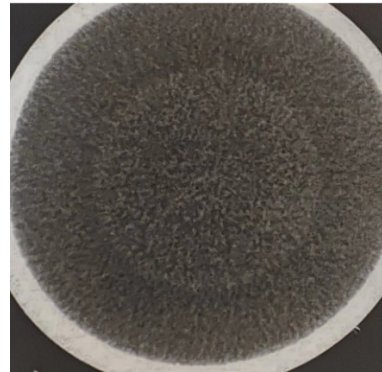
飞利浦 64 排 128 层 Incisive 极光 CT 球管达到 121 多万秒次时，高压大火到达 7 次，小打火达到 89 次，球馆灯丝电路烧断，无法通过正常检测，我们进行了球馆的更换，各项工作都是按照相关步骤进行，但在扫描时，图层有层次分明，不圆滑。测试水膜发现，水膜有非常明显的灰白界限。如图：

我们分析产生伪影的原因，有以下几种可能性：

- ①探测器损坏：探测器的某一个或某些损坏或探测效率降低；
- ②积分电路损坏：某个或某些通道的积分电路损坏；
- ③X 线管辐射输出降低：射线量不足导致剂量降低；
- ④X 线管位置或准直器的调整不佳：也会造成剂量的不足；

- ⑤探测器受潮:导致探测器的性能差异变大;
- ⑥探测器温度低:探测器电时间不足,未达到温度要求,温度太低,可能产生伪影;
- ⑦软件损坏:校正参数表破坏;
- ⑧未空气校准或校准不正确,造成伪影;
- ⑨电网电压不稳或内阻过大导致剂量不稳,极可能产生环状伪影。

经过我们认真的检测分析,球管是新安装的,也经过了校准,排除了球管和电压方面的问题,软件检测探测器也没有任何问题。现只剩下软件方面故障,引起图像的伪影,于是我们对机器的各大校正参数重新赋值保存,机器扫描的图像恢复正常。

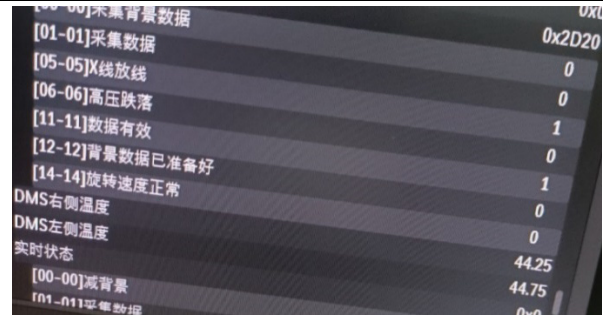
在做扫描时,不能连续给患者扫描,要暂停十分钟左右才能给下一个做,否则出现图像失真,不完整现象。于是我们对故障进行分析:

经过各项测试,故障原因是 48 伏探测器电源损坏,停止了散热,加热的功能。飞利浦 64 排 128 层 Incisive 极光 CT 的探测器工作是需要恒温状态,一般是 20-30 度,在探测器背面就有很多个小风扇进行扇热,连续给患者拍片,探测器发热,就需要小风扇启动散热。如果温度过低,就要进行加热,使探测器处于工作状态,才能更好的接收数据,不造成图像失真。当电源不工作时,我们在软件上也能监测到探测器的温度,如图:

经过我们更换了 48 伏电源后,机器恢复正常工作。
