## 换流阀冷却系统外冷风机频繁故障问题分析及解决措施

国网新疆电力有限公司超高压分公司 新疆乌鲁木齐

### Analysis and solutions to the frequent faults of the external cooling fans in the converter valve cooling system

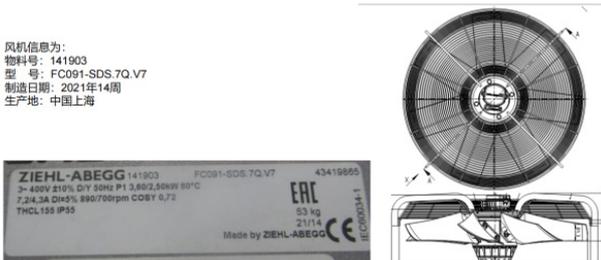
图 1 风机型号参数及模型图

一台阀外冷成品风机主要由定子、转子、叶片、轴承部件组成，本次拆解的故障风机生产厂家均为 ZIEHL-ABEGG 施乐百，其定子、轴承为国产，转子、叶片为德国进口。风机型号为 FC091-SDS.7Q.V7，由上海施乐百公司于 2021 年第 14 周生产组装，运行寿命可达 30000-40000 小时。

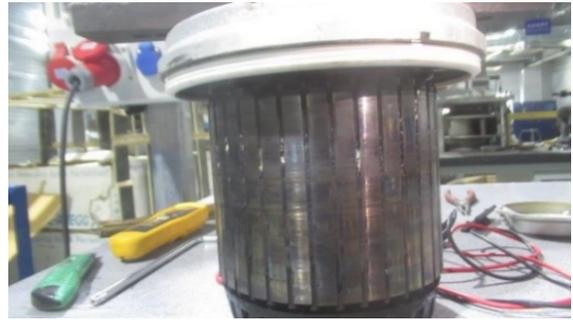
机外观良好，手转叶轮有阻力感并伴有异响声，绕组阻值基本正常，但绝缘测试异常。拆解发现定转子出现接触摩擦，绕组表面出现明显高温烧蚀痕迹，轴承油脂变色。判断风机运转过程中动平衡失效导致转子与定子之间产生摩擦，进而导致风机电机出现过温现象导致绕组绝缘性能降低，最终导致风机故障跳闸。

图 3 轴承转子外侧有明显磨损

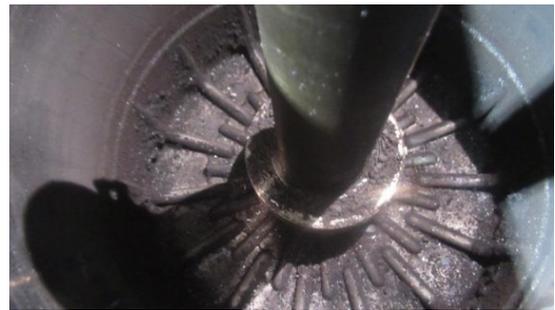
图 4 内部存在明显烧焦痕迹

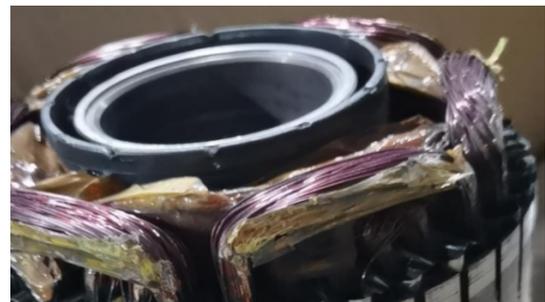
图 5 绕组及绝缘隔纸有明显磨损痕迹并发黄

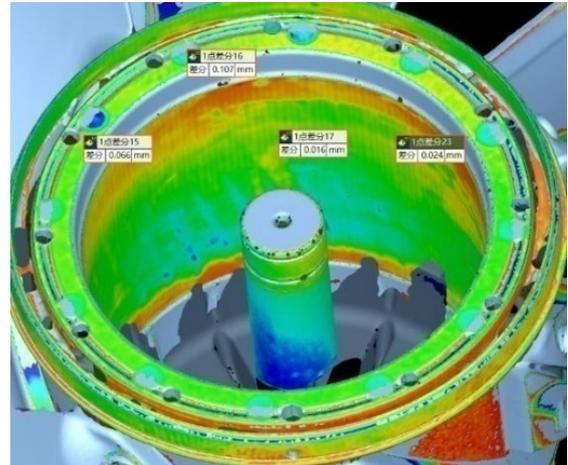
图 9 三维扫描

拆解故障机转子进行三维扫描，通过三维扫描并与标准模型比对，显示转子实物上各个点位的尺寸偏差。扫描结果颜色深的位置尺寸偏差大，颜色浅的位置尺寸偏差小。通过三维扫描显示上端一侧红色区域最大偏差 0.107mm，旋转 180° 后右图上端未发现红色区域，说明转子上端一周圆度存在一定的偏差。但是转子内壁存在定转子摩擦，该偏差一定程度上可能也跟该摩擦有关。通过三坐标检测发现有摩擦的样品中出现最大达到 0.179mm 的圆度偏差，其它样品的偏差均在合理范围内。不管圆度偏差大小，转子内壁均有摩擦现象，说明转子内壁圆度的偏差可能不是造成定转子摩擦的根本原因所在。

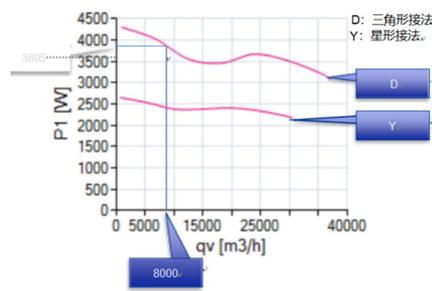
图 12 风量与功耗关系

由图示可知，功耗在  $3895\text{W}$  时对应风量在  $8000\text{m}^3/\text{h}$  左右。

在当前功耗  $3895\text{w}$  情况下，风机的出风量为  $8000\text{m}^3/\text{h}$  左右，根据空气性能曲线中风量和风压的对应关系得知（如下页图示）：

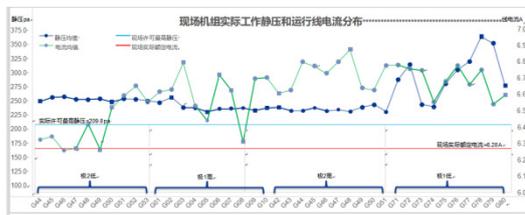
图 13 现场机组实际工作静压和运行线电流分布

因为该型号风机在空气密度为  $1.16\text{kg/m}^3$  时测试的最高静压  $psf_{max0}$  为  $241\text{pa}$ ，并根据静压值和空气密度成正比例关系得知，在现场使用该风机时，其最大的工作静压值  $psf_{max1}$  为：

$$psf_{max1}=psf_{max0} \times 1.01/1.16=209.8\text{pa}$$

因此,如果项目现场风机实际工作中的静压超过 209.8pa,其将处于高静压工作区。

二是通过批量更换风机,更换轴承更为耐磨的进口轴承的高静压风机,风机运行工况与风机振动解耦,降低风机烧毁可能,确保阀冷设备的可靠运行。

三是与厂家开展空冷器结构对风机静压的影响专题研究,期望通过降低风机静压使风机运行在稳定区,延长风机使用寿命。

四是加大对现场风机下方散热翅片高压水冲洗频次,确保风道畅通。
